VAROVÁNÍ

Zpráva o kvalitě neoriginálních náhradních
dílů na vozy TATRA, zadržených celním úřadem

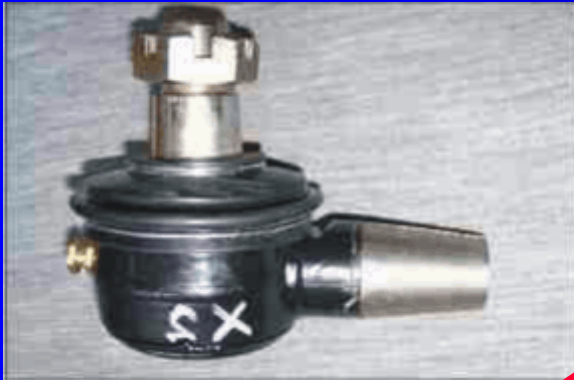
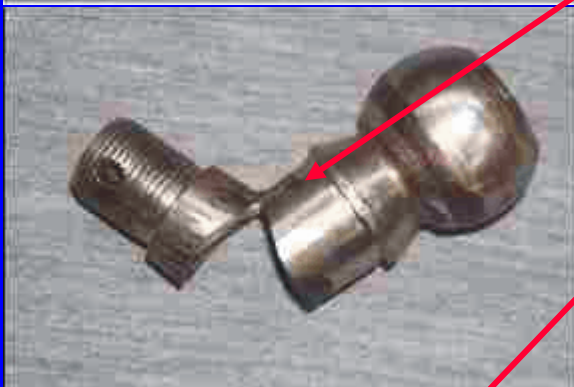
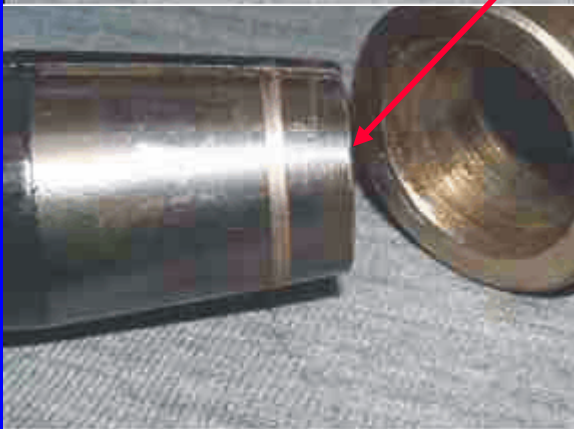
1 KULOVÝ KLOUB ŘÍZENÍ

Klob byl ověřován na dynamické zkušebně TATRA, metodikou která je určena pro sériové ověřování kulových kloubů.

Před spuštěním zkoušky byla naměřena deformace kloubu až 1,4mm při 20KN!

Start zkoušky na hladině zatížení 35Kn nebylo možno spustit vzhledem k velké deformaci (malé tuhosti vzorku). Při snížení hladiny zatížení téměř na 50% od sériových zkoušek se podařilo zkoušku spustit.

Zkouška musela být následně ukončena z důvodu únavového lomu v kuželu kulového kloubu.

Vzhledem k nevyhovujícímu výsledku únavové zkoušky bylo rozhodnuto o nepokračování dalších zkoušek.

Po demontáži kuželového pojišťovacího kroužku byl zjištěn otlak na tělese kuželu kloubu, což poukazuje na rozdílnou kuželovitost v kroužku a na kuželu skříňe kloubu. Což způsobuje nedodržení svěrného momentu a může způsobit uvolnění táhel.

TATRA, a.s. varuje před použitím těchto kloubů !

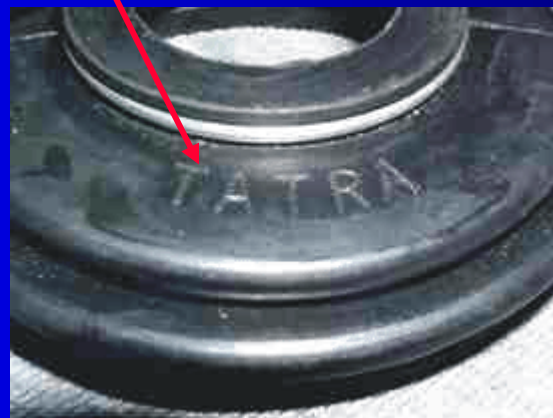
Na manžetě je nápis TATRA

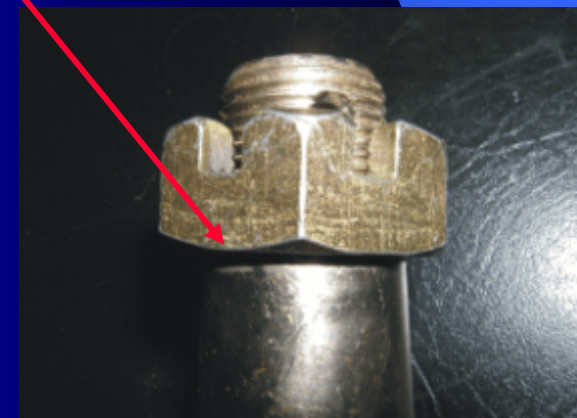
Dotahovací matice vykazuje čelní házení až 2mm

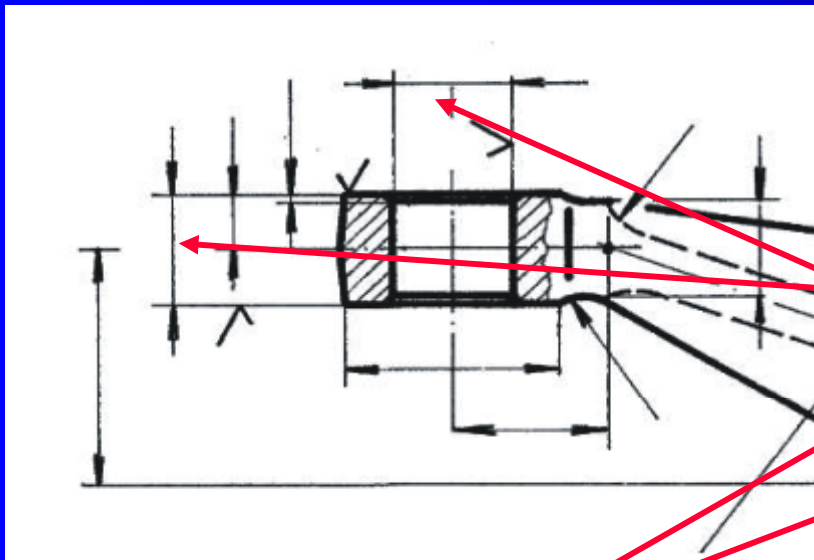
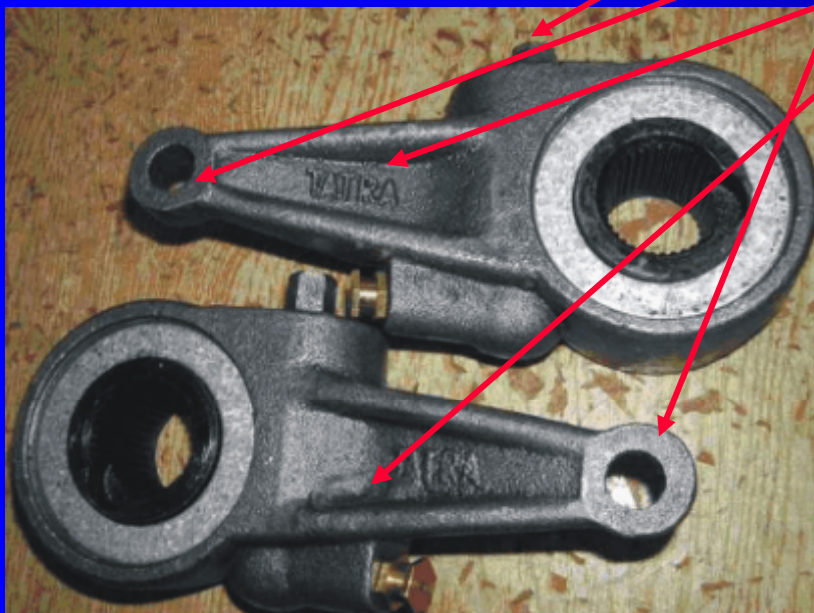
PÁKA KLÍČE ZADNÍ ÚPLNÁ

Díl vstupující do homologace brzdové soustavy!

-ZJIŠTĚNÉ NESHODY:

- Nedodržení rozměru 14 C9 a 13,5h13
- Nižší pevnost o 25% oproti předpisu!
- Šnek určený k ustavování brzdových čelistí vůči bubnu nearetuje, může mít za následek snížení brzdného účinku.
- Neopracované plochy
- Označení nápisem TATRA
- Provedení sváru k opravě výkovku

TATRA,a.s. varuje před použitím těchto dílů !

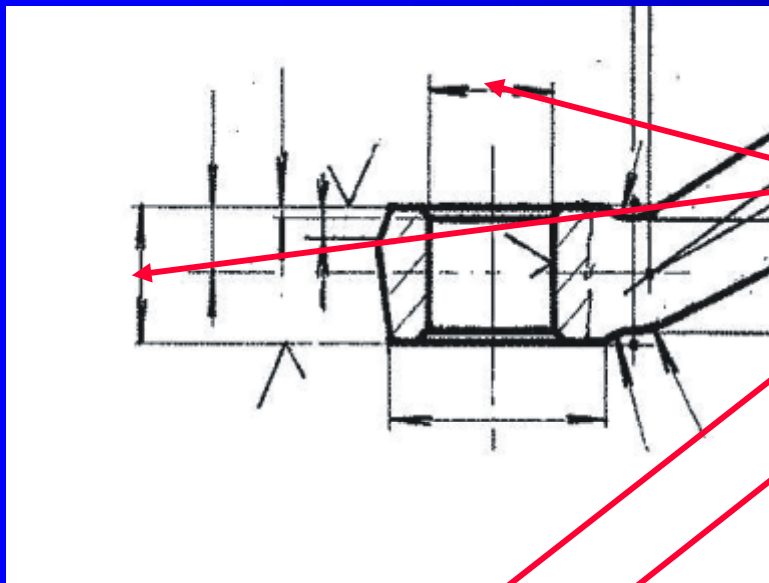
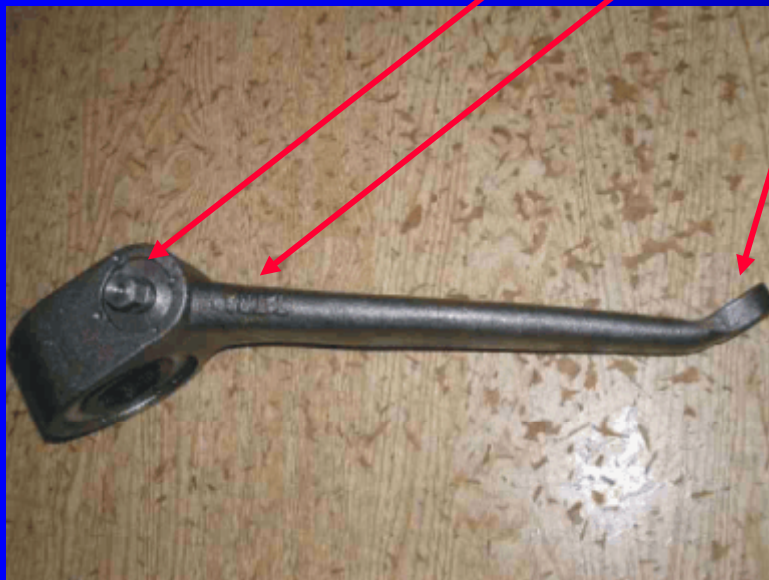
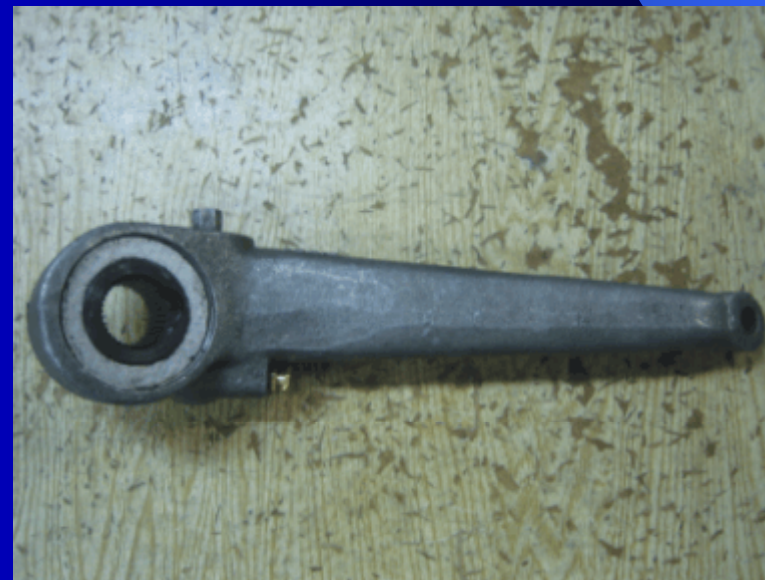
PÁKA KLÍČE PŘEDNÍ ÚPLNÁ

Díl vstupující do homologace brzdové soustavy!

-ZJIŠTĚNÉ NESHODY:

- Nedodržení rozměru 15 C9 a 12,5h13

- Nižší pevnost o 38% oproti předpisu!

- Šnek určený k ustavování brzdových čelistí vůči bubnu nearetuje, může mít za následek snížení brzdného účinku.

- Označení nápisem TATRA

-Neopracované plochy

-TATRA,a.s. varuje před použitím těchto dílů !

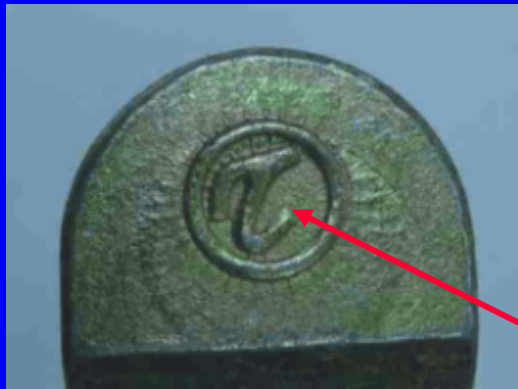
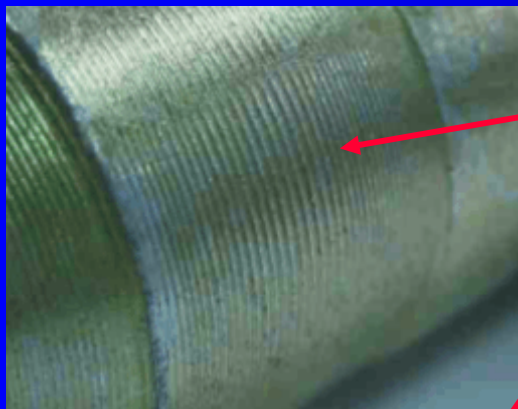
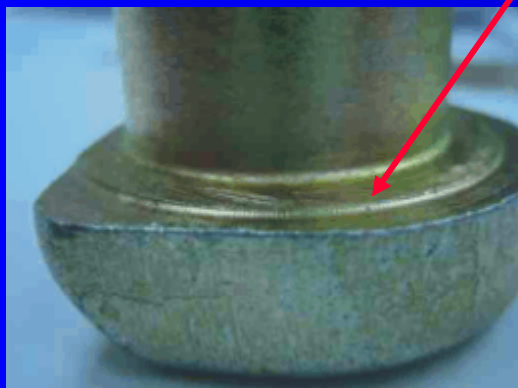
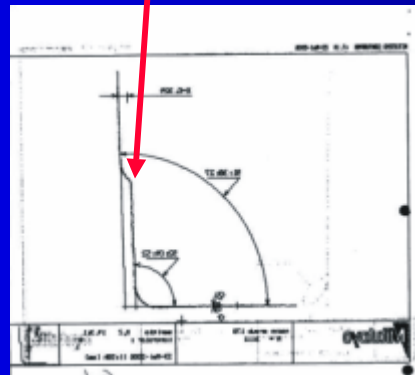
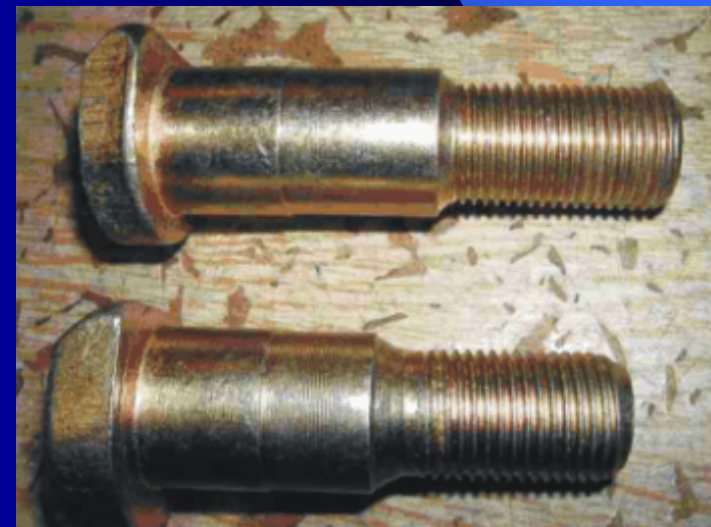
ŠROUBY KOLA

ZJIŠTĚNÉ NESHODY:

- Nedodržení povrchové ochrany MKS. Pozinkování u pevnostních šroubů nese riziko vzniku nejspolehlivější vodíkové křehkosti.
- Nedodržení zušlechťení 800÷950 MPa naměřeno 1069 MPa. U šroubů neprovedeno popouštění, které zlepšuje po kalení houževnatost a odstraňuje vnitřní pnutí.
- Nedodržení kolmosti čela $\text{Ø}27\text{p}7\pm 0^\circ 30'$, naměřeno až 92° , což je překročení o 300%
- Porušení známkové ochrany na čelech šroubů
- Nedodržení drsnosti $\text{Ø} 26,5\text{h}11-3,2\mu\text{m}$ naměřeno až $11,2\mu\text{m}$
- Na čelní ploše je od $\text{Ø} 35,5\text{ mm}$ schodek $0,32\text{ mm}$.

-TATRA,a.s. varuje před použitím těchto šroubů !

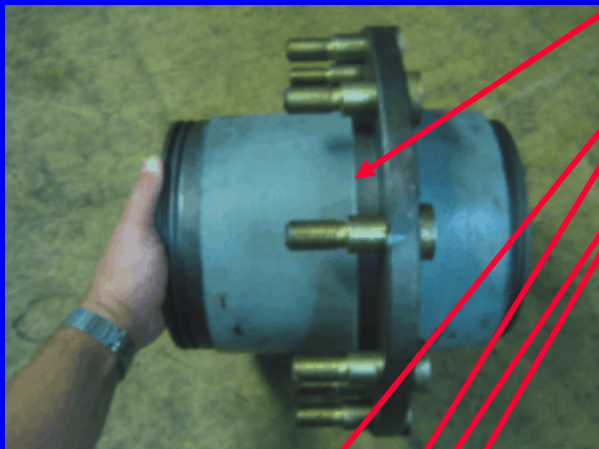
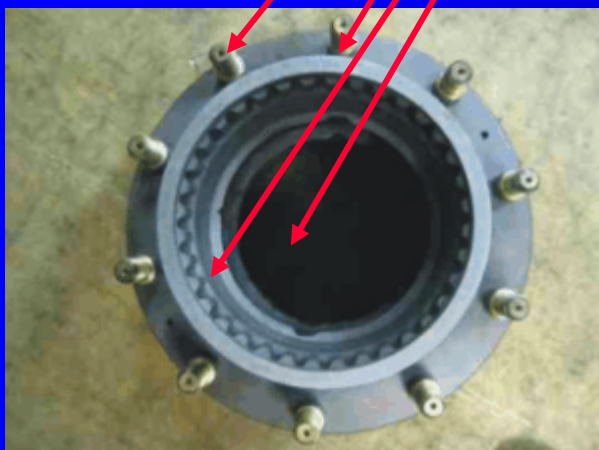
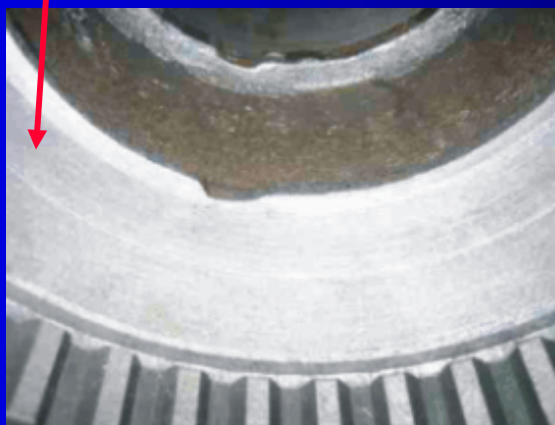
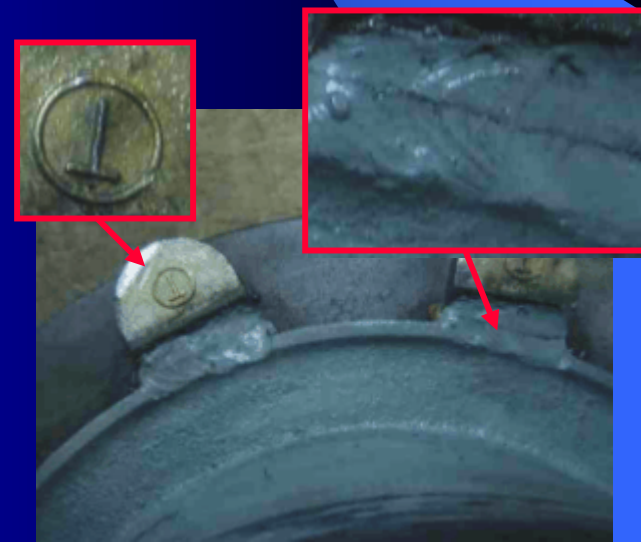
Náboj zadního kola

ZJIŠTĚNÉ NESHODY

- Nedodržení obvodového házení. Překročení tolerance o 100%
- Nedodržení tolerance roztečí šroubů. V souvislosti s předchozím bodem může způsobit deformaci brzdového bubnu.
- Podkročení tolerance ložiskových průměrů, při zalisování ložisek může dojít k jejich poškození.
- Nedodržení drsnosti ploch ložiskových průměrů- opět možné poškození ložiska při lisování. Předpis $1,6\mu\text{m}$, naměřeno až $14,45\mu\text{m}$!
- Použití neoriginálních šroubů kola, trhliny ve všech svarech. (Posl. obrázek)

-TATRA,a.s. varuje před použitím těchto dílů !

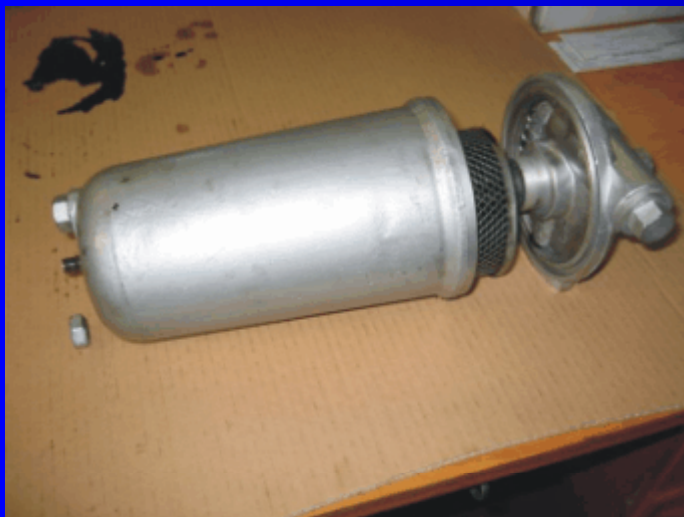
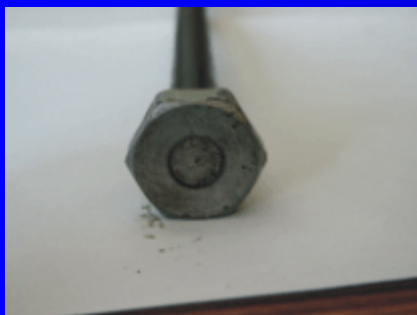
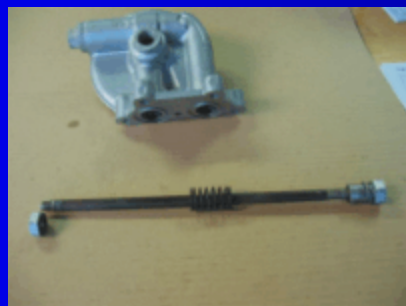
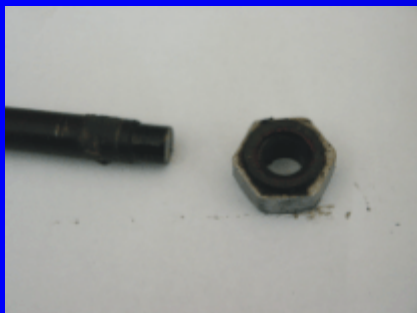
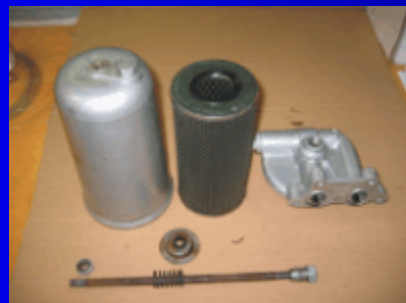
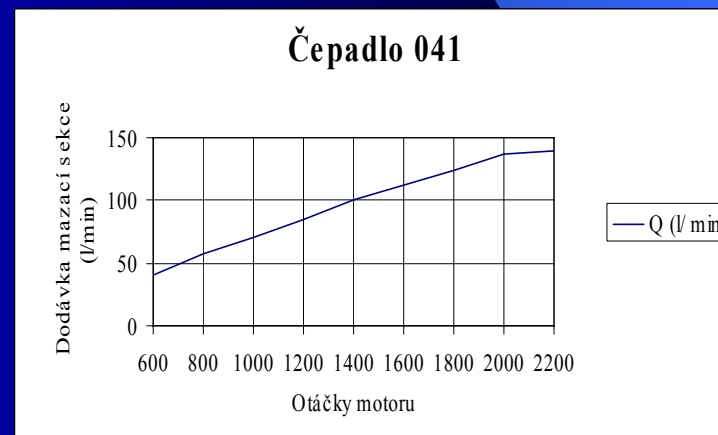
Olejový filtr

Provedli jsme zkoušku olejového filtru. Filtr byl namontován na motor, po startu a 1 min běhu na volnoběh došlo k upadnutí středního šroubu držícího baňku a tím k vystříkání motorového oleje do okolí. Teplota oleje 20 °C, tlak na vstupu do filtru 0,6 MPa, tj. běžné podmínky. Cílem zkoušky mělo být ověření těsnosti, příp. pórovitosti odlitku, pevnosti a následně provést ověření pojistného ventilu pomocí simulace zanesení vložky. Navíc je třeba upozornit na rozdíl v upínací přírubě, není shodná se současným uchycení na předním víku, chybí centrážní vložky, jiný rozměr "O" kroužků. Pro představu, za jakou dobu dojde k vystříkání oleje z motoru po upadnutí baňky je v příloze uvedena dodávka mazací sekce olejových čerpadel.

TATRA,a.s. varuje před použitím těchto dílů !

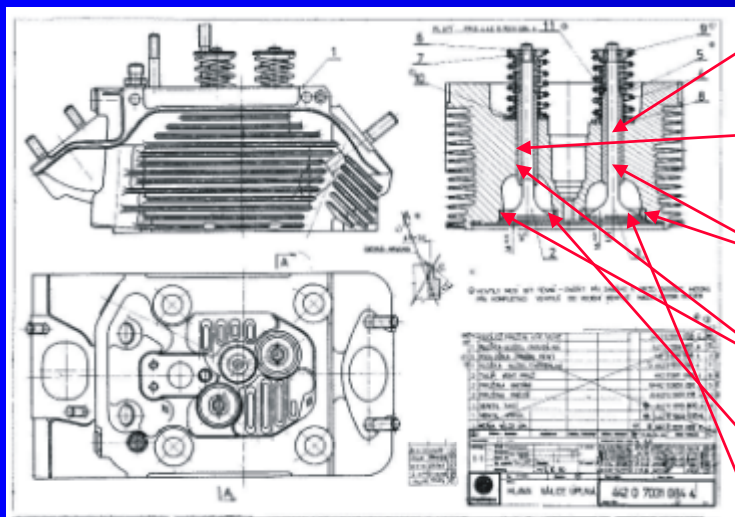
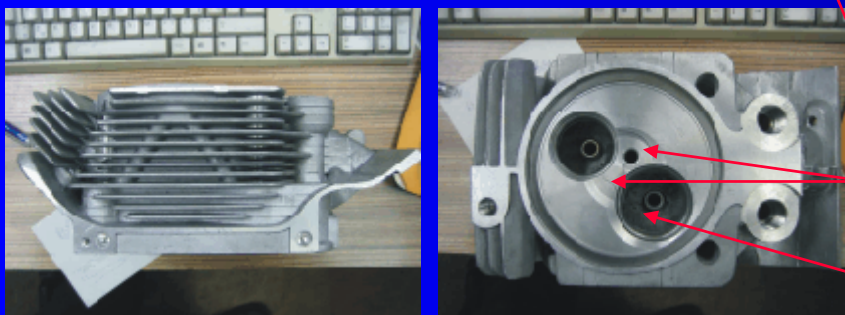
Hlava válce

- vedení sacího ventilu průměr 10N7 (- 0,004, + 0,019 mm) naměřeno 10,045 mm – **tolerance překročena o 0,016 mm**
- vedení výfukového ventilu průměr 10H7 (0, + 0,015 mm) naměřeno 10,055 mm – **tolerance překročena o 0,040 mm**
- souosost sacího sedla ventilu s vedením ventilu předpis 0,040 mm naměřeno 0,080 mm – **tolerance překročena o 0,040 mm**
- souosost výfukového sedla ventilu s vedením ventilu předpis 0,040 mm naměřeno 0,090 mm – **tolerance překročena o 0,050 mm**
- hloubka zapuštění výfukového kontrolního ventilu předpis 1,80 – 0,20 mm naměřeno 0,90 mm – **nevyhovující**
- hloubka zapuštění sacího kontrolního ventilu předpis 0,60 + 0,20 mm naměřeno 0,15 mm – **nevyhovující**
- Poloha zalitého dilatačního členu neodpovídá hodnotám uvedeným v TPP – 124 – 2002 – 8/85.
- Rovněž povrch zejména sacího kanálu neodpovídá požadavkům stanoveným na jakost.

Z výše uvedených náměrů vyplývá, že proměřená hlava nesplňuje v žádném ze základních parametrů požadavky výkresové dokumentace. Uvedené nedostatky při provozu motoru způsobují :

- zvýšená vůle ve vedení ventilu způsobuje vyšší spotřebu motorového oleje a zvyšuje karbonizaci dříků ventilu
- nesouosost vedení ventilu se sedlem, navíc při sníženém zapuštění ventilu zapříčiňuje zhoršení parametrů motoru a možnost styku talířků ventilu s korunou pístu, což způsobuje destrukci ventilu a následnou havárii motoru.

Rovněž výsledky proměřené předmětné hlavy válců provedené na trojrozměrném měřicím přístroji prokázaly, že u řady parametrů jsou povolené tolerance překračovány i několikanásobně.
